# Strategický koncept krajiny Ratměřice

# Základní údaje

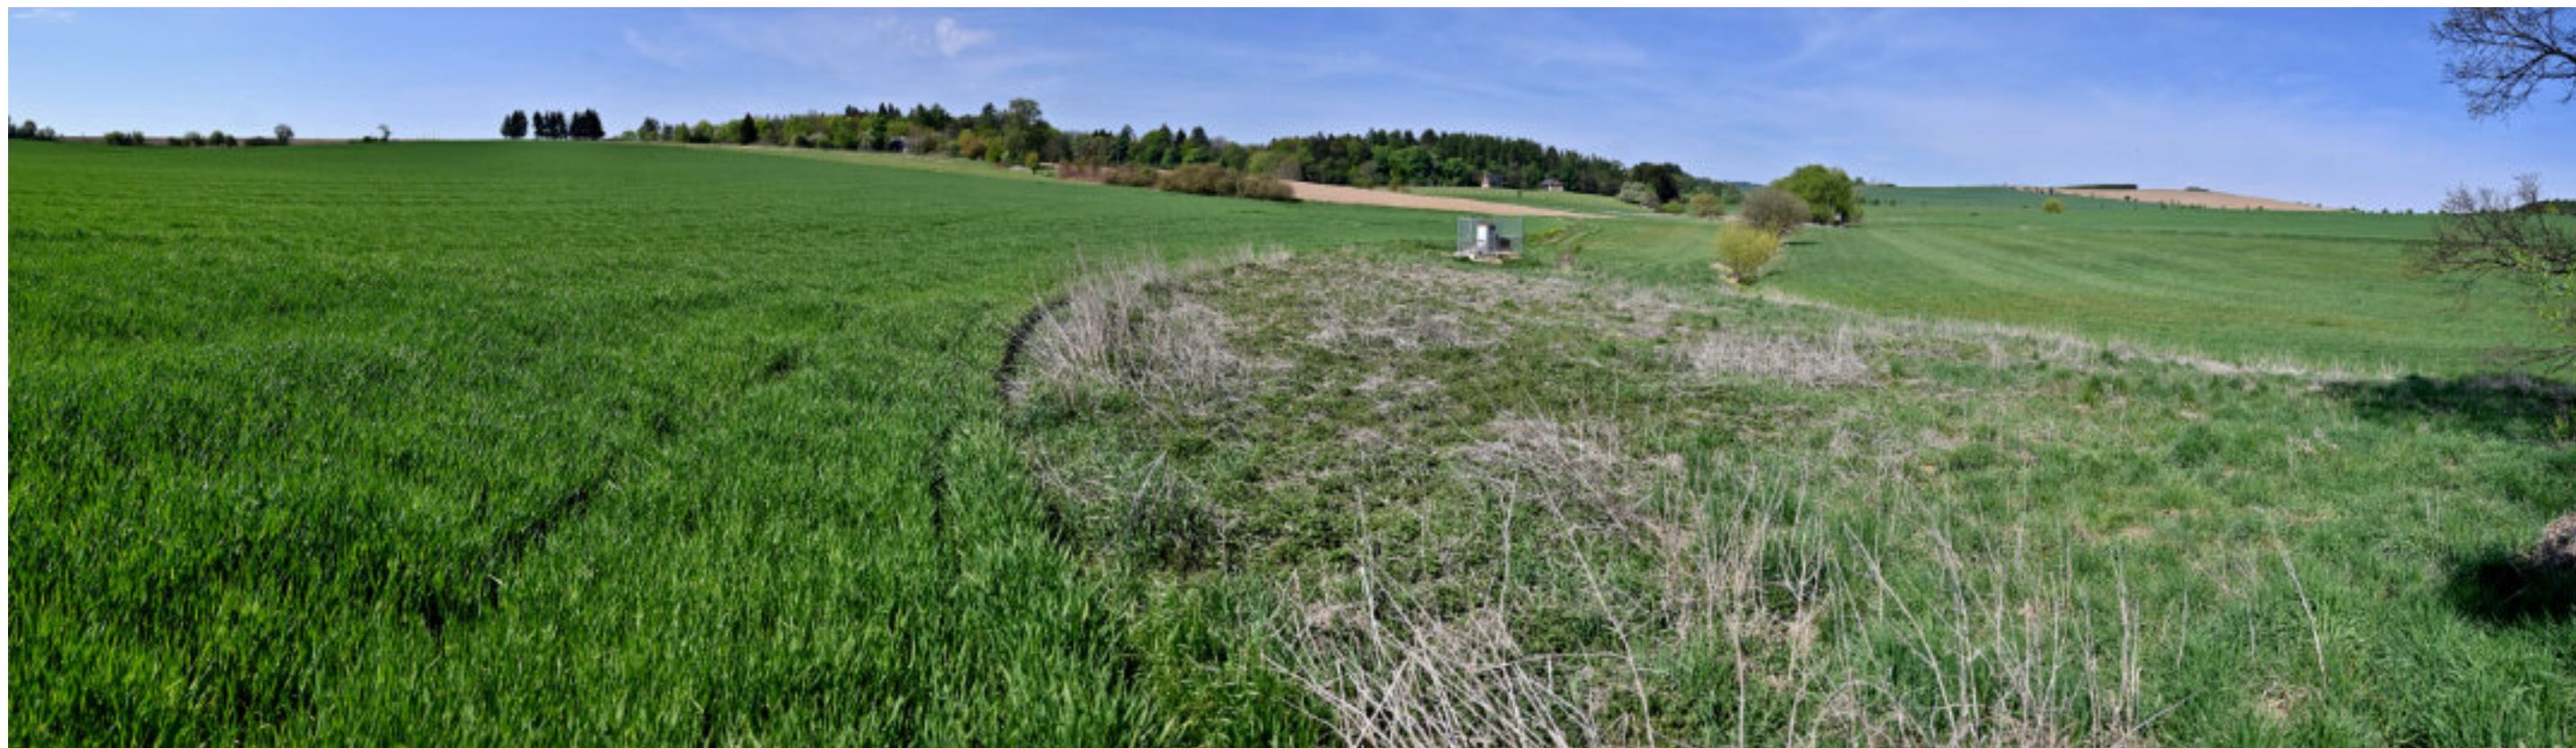
Obr. 4: Mělké údolí Ratměřického potoka - potenciál pro revitalizaci vodního režimu širšího území údolnice

V rámci terénního šetření byl mapován vodní režim údolí toků a přiléhajících údolnic a svahů

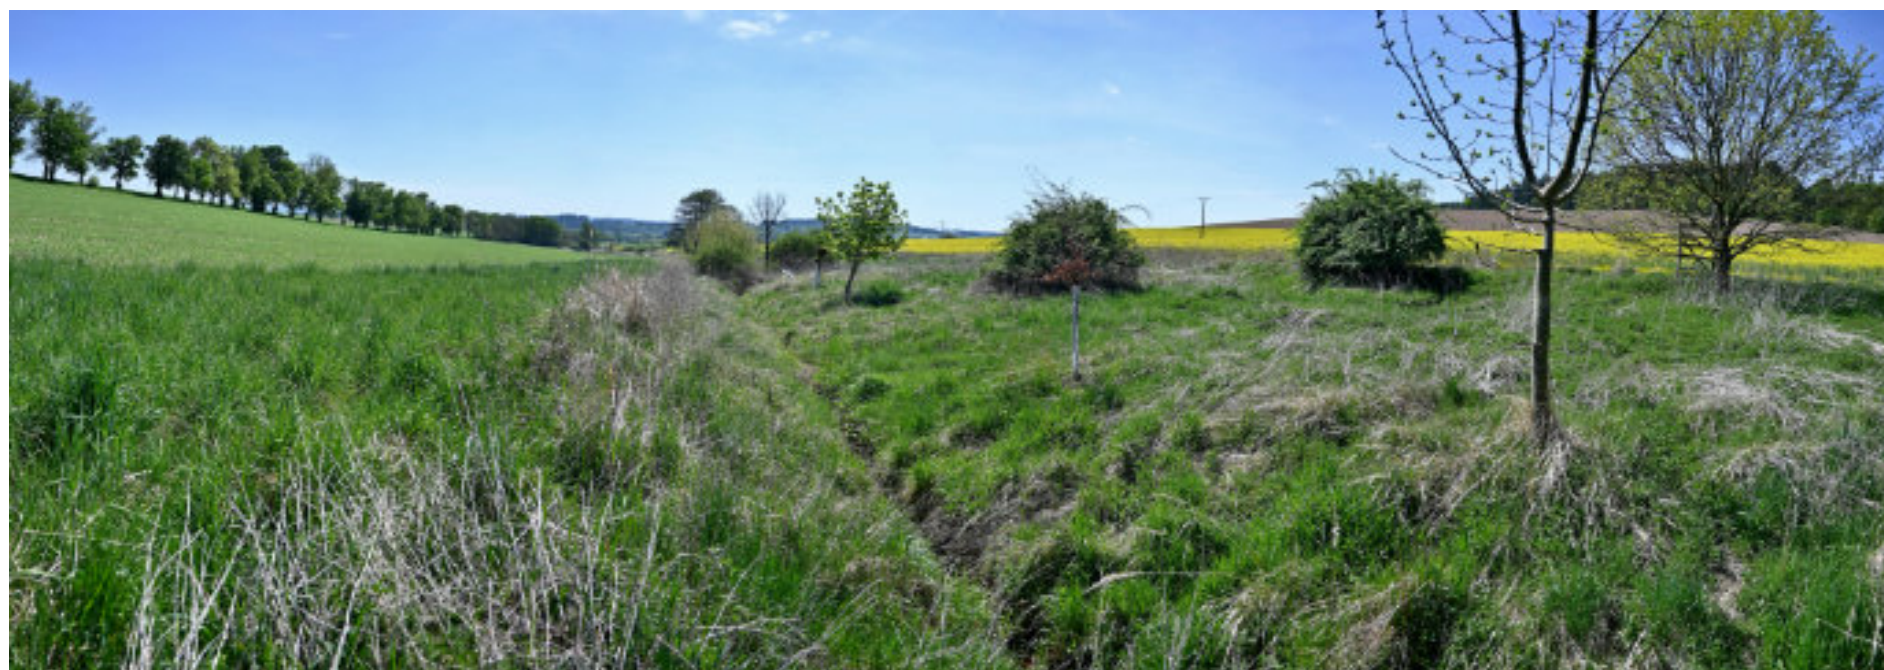
Obr. 5 - 7: údolí bezejmenného vodního toku v lokalitě jihovýchodně od Ratměřic („Pod Vápenkou“) - potenciál pro revitalizaci vodního režimu celé lokality, včetně možné realizace retenčních nádrží pod novou výstavbou v Ratměřicích

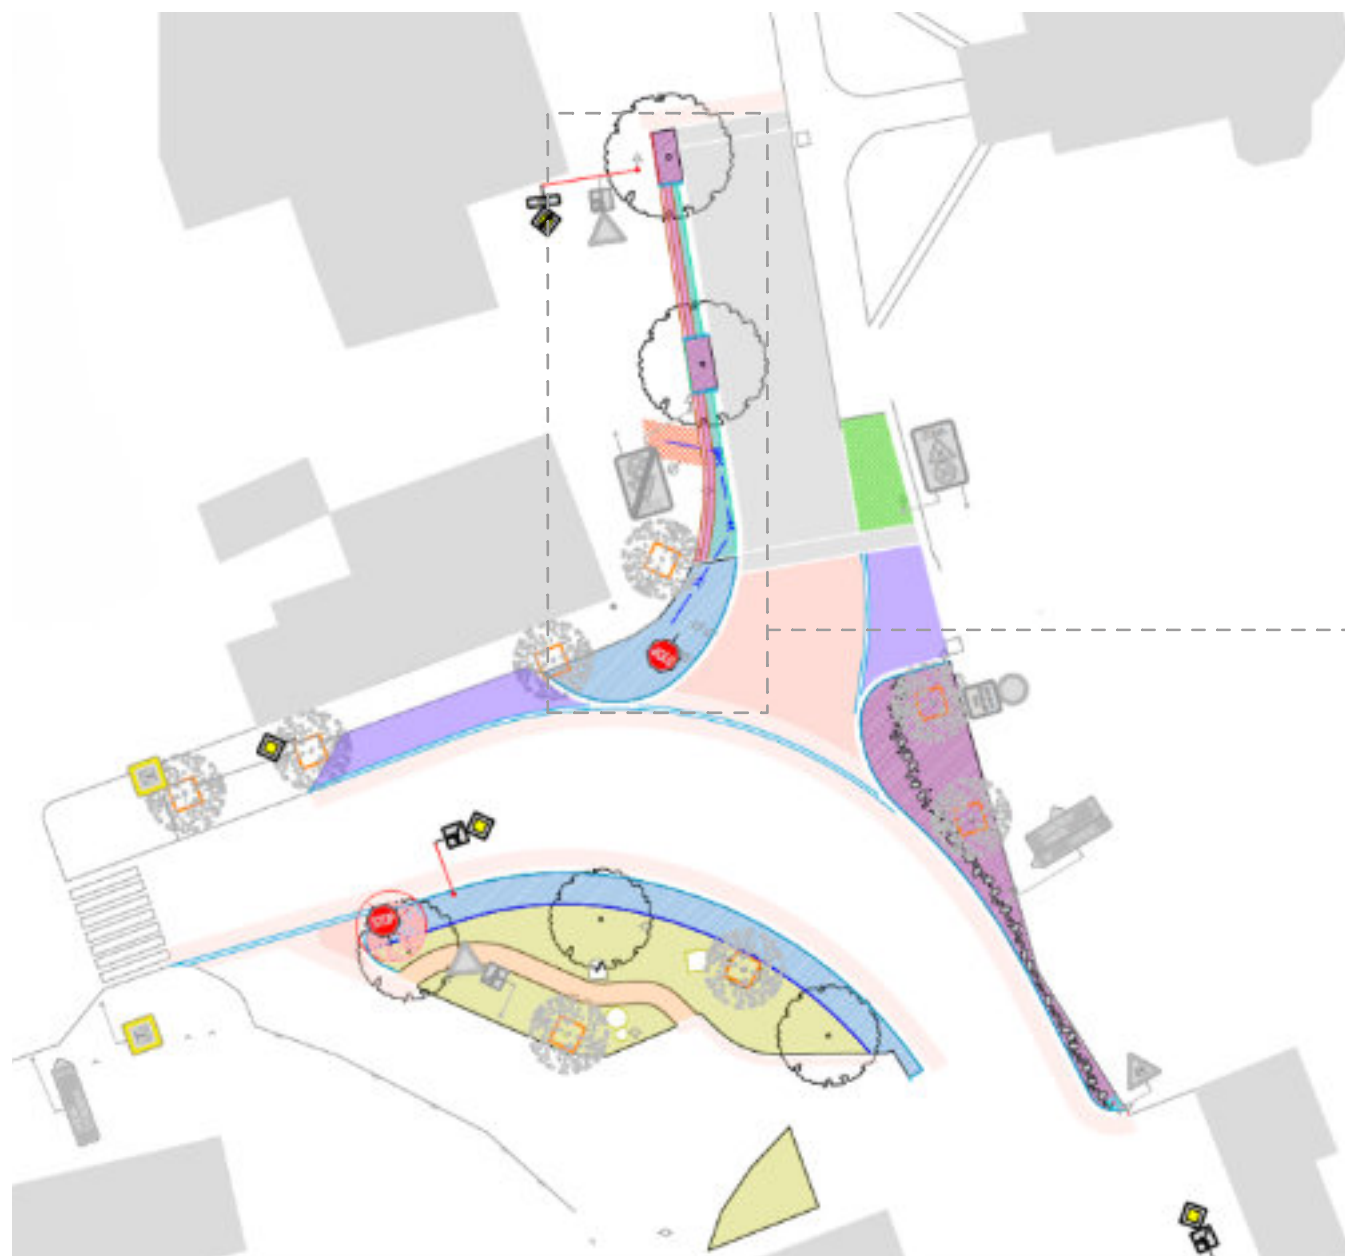
V řešené lokalitě jsou navrženy trvalkové a dešťové záhony doplněné o travnaté plochy. Kompozici doplňuje 5 kusů nových vzrostlých dřevin – muchovník (*Amelanchier lamarckii* 'Ballerina') a vůči grafióze rezistentní jilm (*Ulmus* 'New Horizon'). Severní dešťový záhon je pro případ přívalových srážek opatřen bezpečnostním přelivem napojeným na jednotnou kanalizaci.

Nové řešení křižovatky vnímá prostor komplexně. Řeší bezpečnost silničního provozu i parkovací plochy, zároveň zásadně zvedá estetickou a reprezentativní funkci historického jádra u zámecké brány, obecního úřadu i kostela sv. Havla. K tomu přidává funkční vodozadržné opatření v podobě tzv. dešťových záhonů.

Zjednodušený koordinací situací výkres (upraveno)

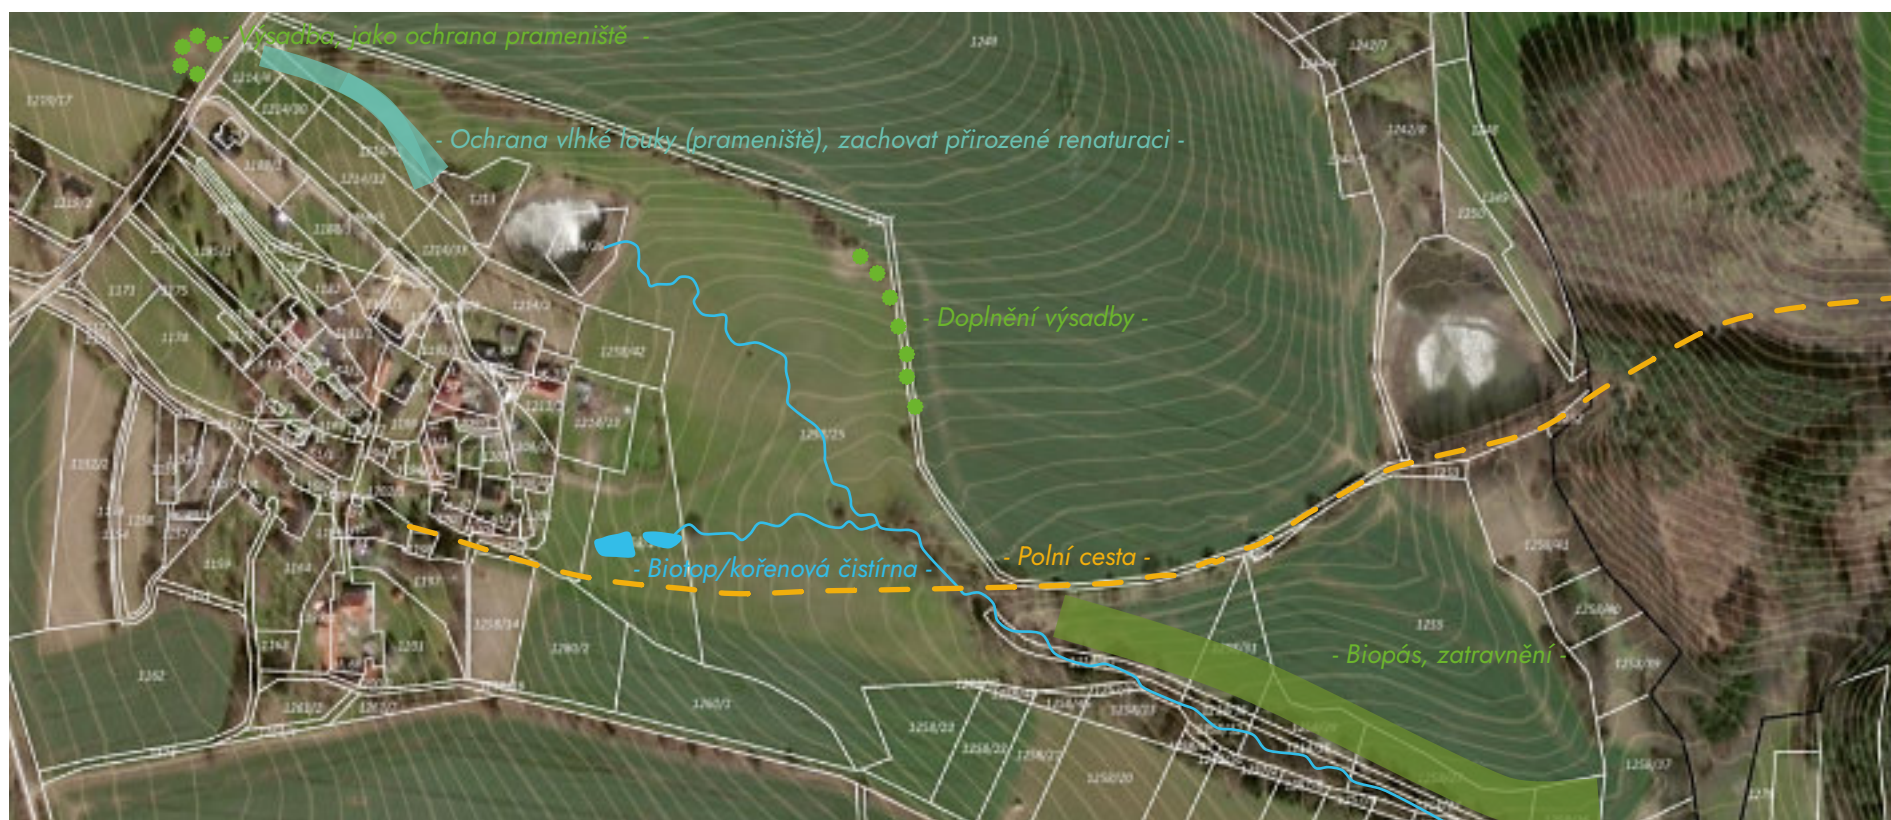
Stávající letecký snímek s katastrální mapou (bílé linie) se schematickým návrhem možného řešení území.

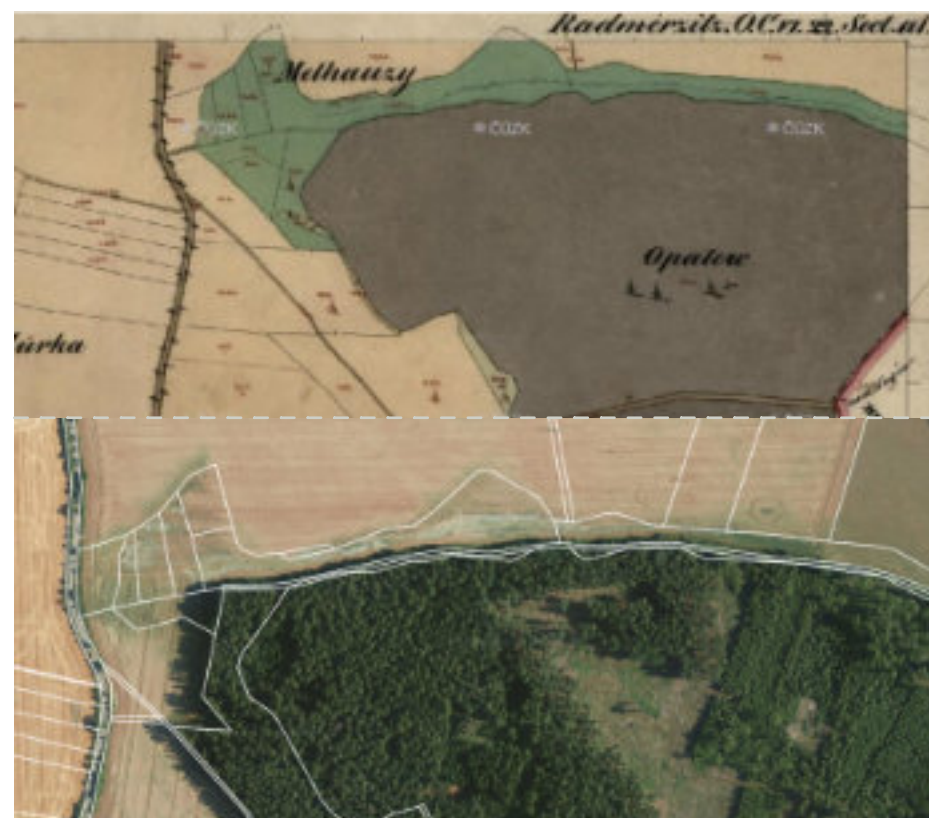
Porovnání mapy stabilního katastru a aktuálního leteckého snímku s patrnými zamokřenými plochami viditelným díky rozdílům v pěstované kulturní plodině.

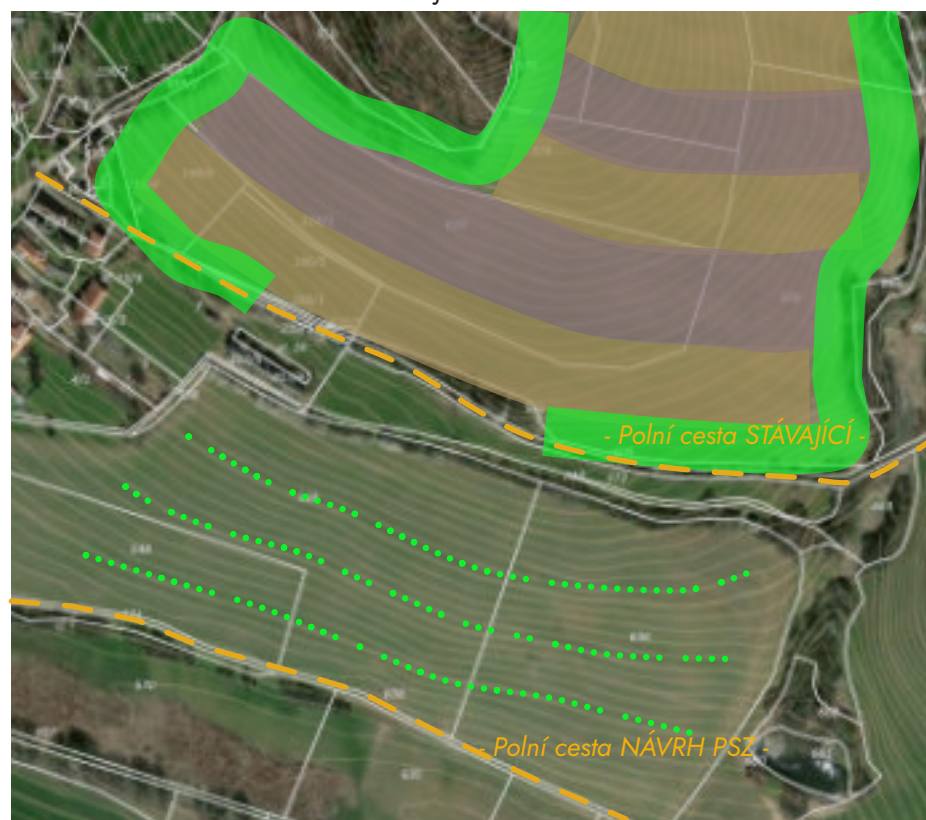
Schéma možného řešení optimalizace pozemků - pásové střídání plodin s obsevem trvalého travního porostu (obrátiště) na severním půdním bloku; na jižním půdním bloku schéma agrolesnického systému.

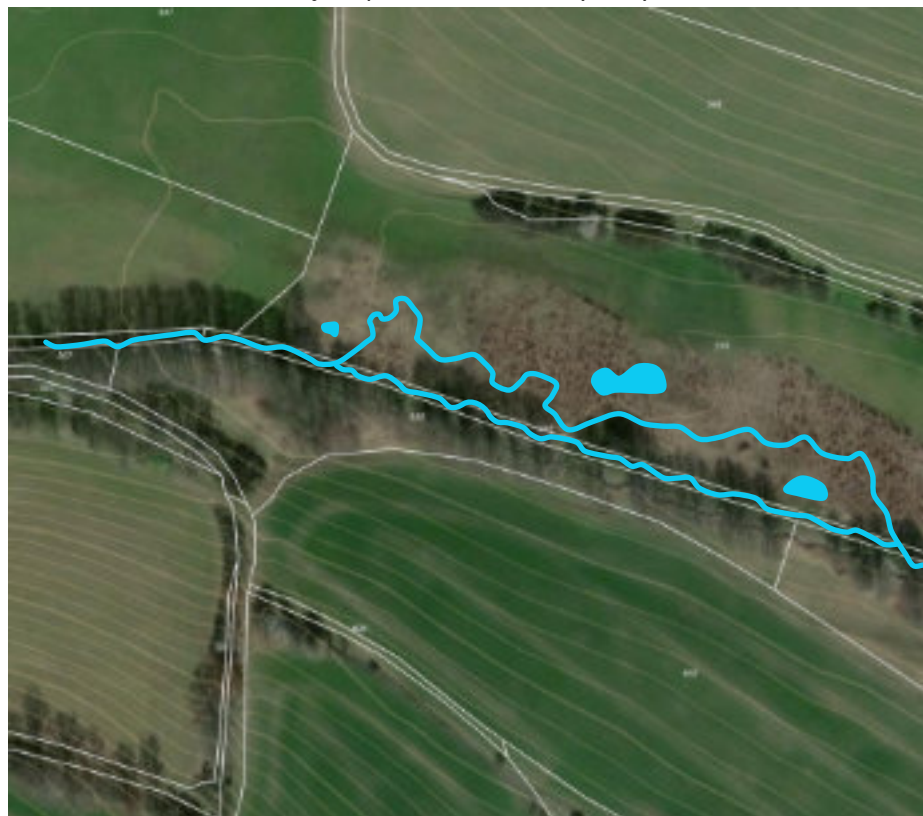
Schéma možného řešení revitalizace vodního režimu krajiny.

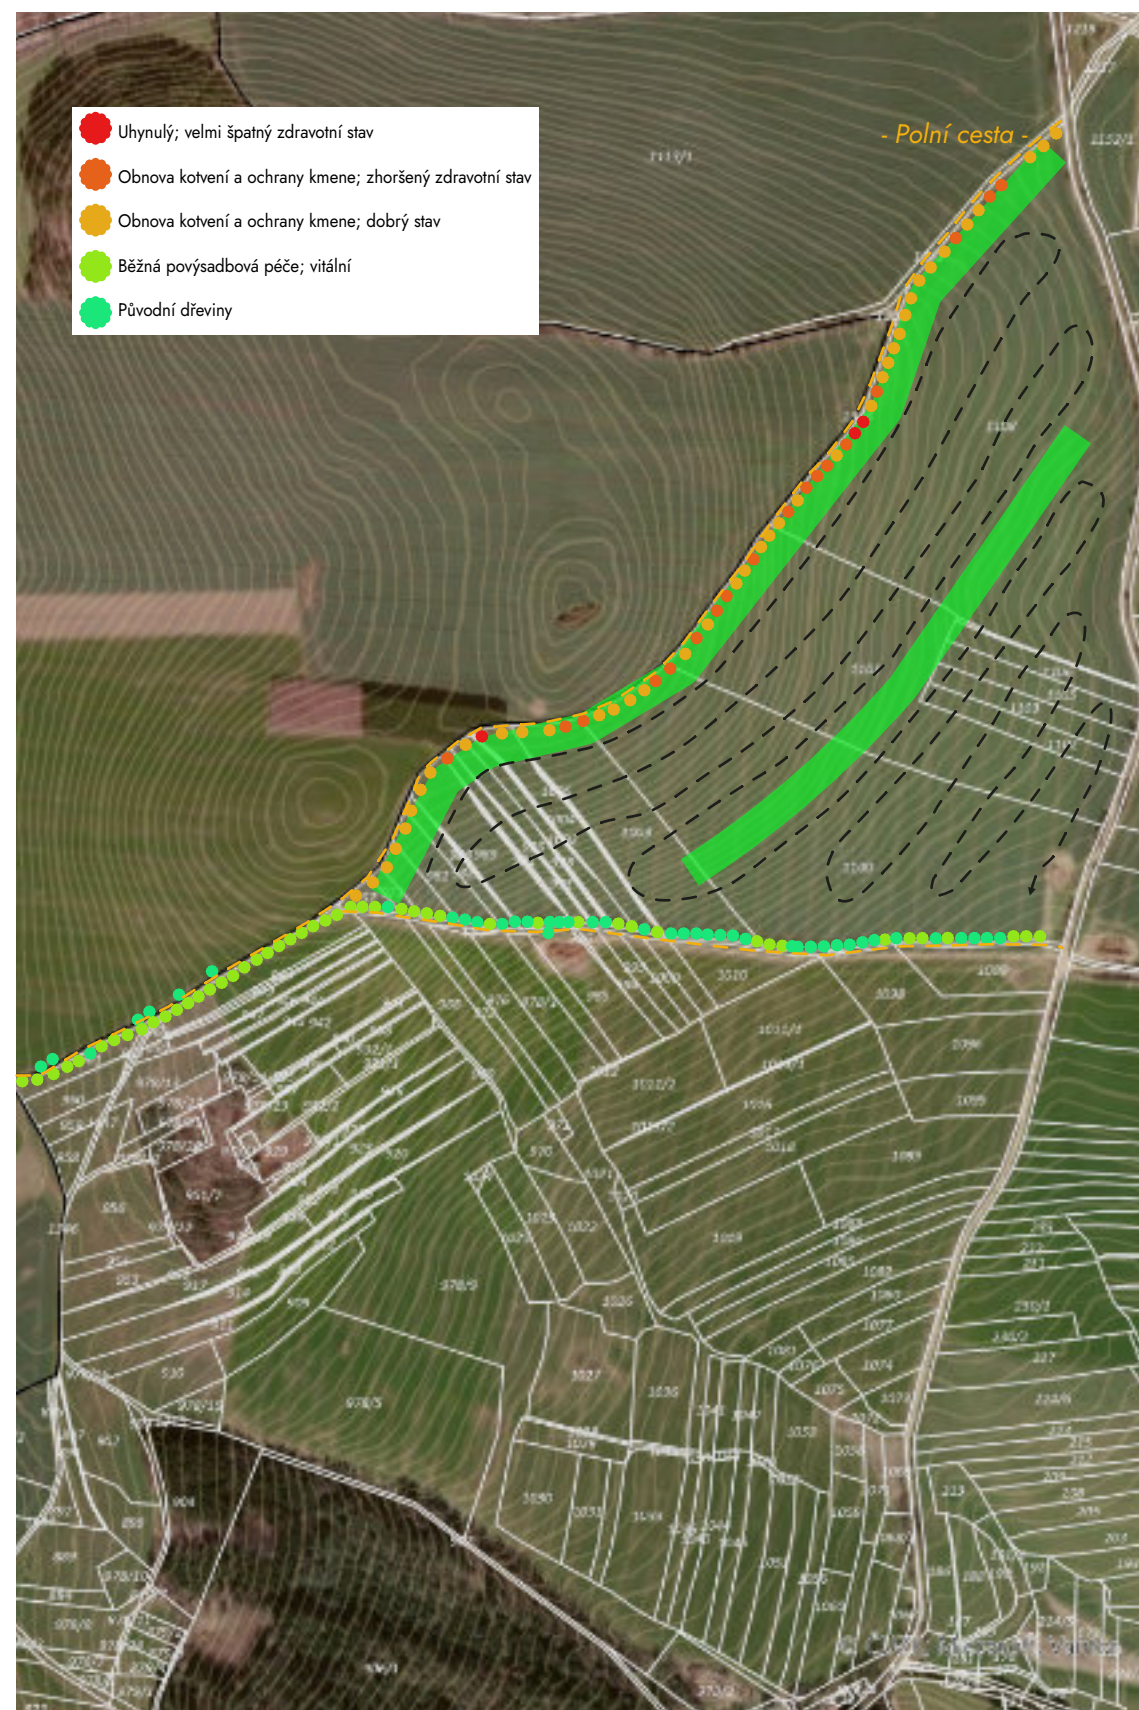
Schéma řešení půdního bloku - vrstevnicové obdělávání, biopásy. Schéma výsadby s barevným rozlišením podle stavu a potřeby péče.

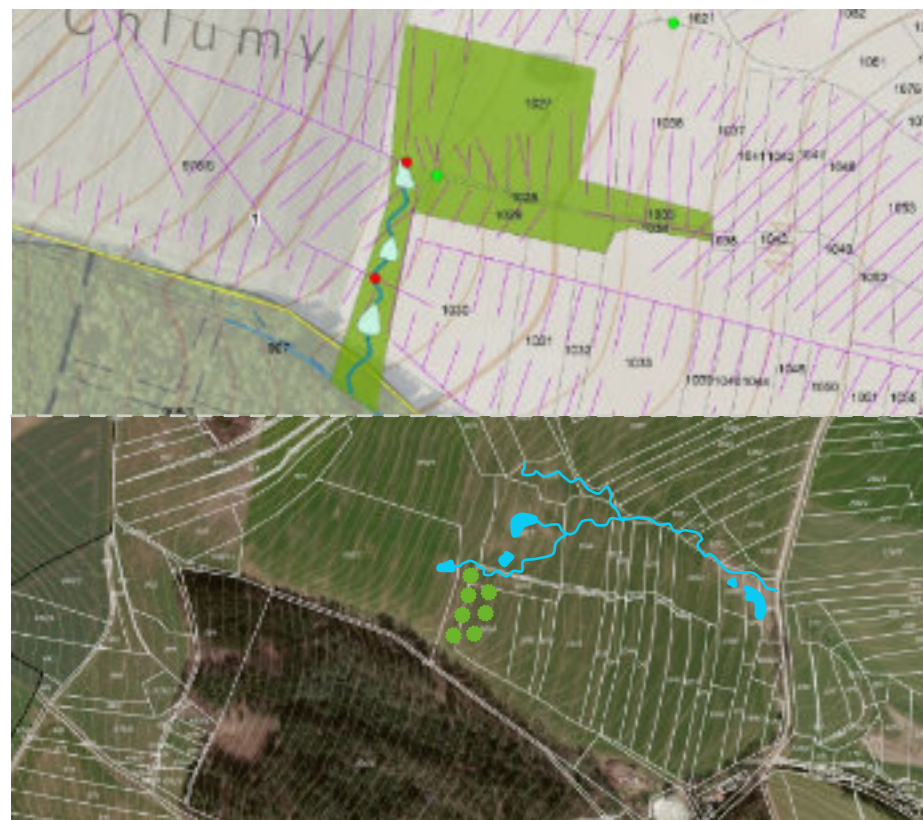
Nahoře návrh ze Studie meliorací (VÚMOP) vázán na pozemky obce. Schéma možného řešení po KoPÚ v případě vypořádání pozemků.
